MATTMARK ET LE GLACIER D'ALLALIN

par Ignace Mariétan

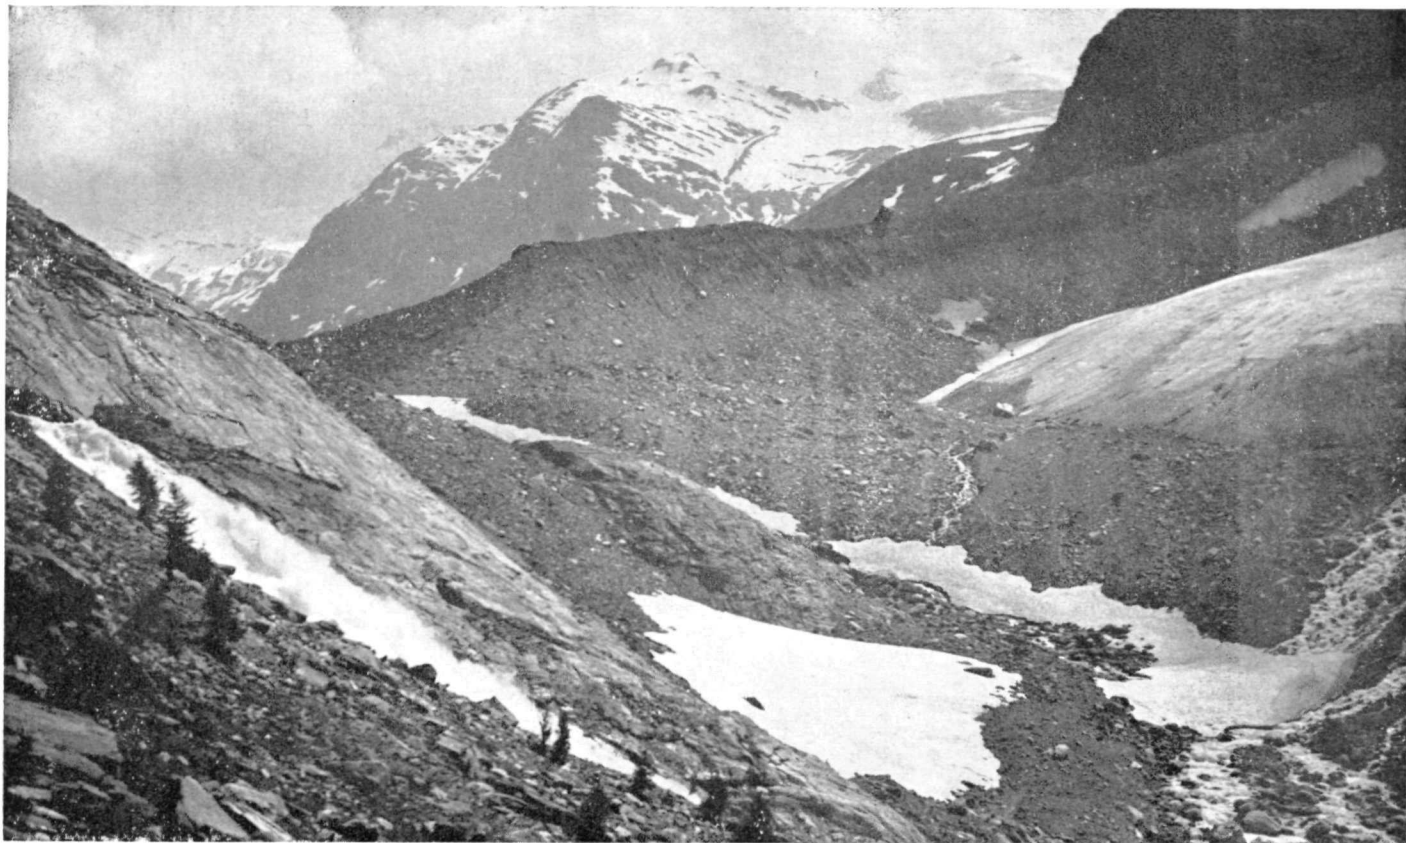
Fig. 2. Vue prise en 1936 montrant le front encore assez rapproché de la Viège. Le lac de Mattmark se reformait derrière la moraine latérale droite, bien visible ici. A gauche, l'issue du déversoir artificiel du lac.

Un phénomène intéressant nous est offert par les glaciers dans leur ensemble: pendant 20, 30, 50 ans leur langue avance, leur volume augmente, ils repoussent leurs moraines, parfois renversent des forêts, puis s'arrêtent, diminuent de longueur et de volume, pendant un certain temps, au bout duquel cette décrue prend fin, et à nouveau les glaciers reprennent leur avance. On a cru trouver un certain rythme dans ces phases, période de Brückner, d'une trentaine d'années, on sait maintenant qu'elle n'existe pas. Fig. 1, 2, 3.

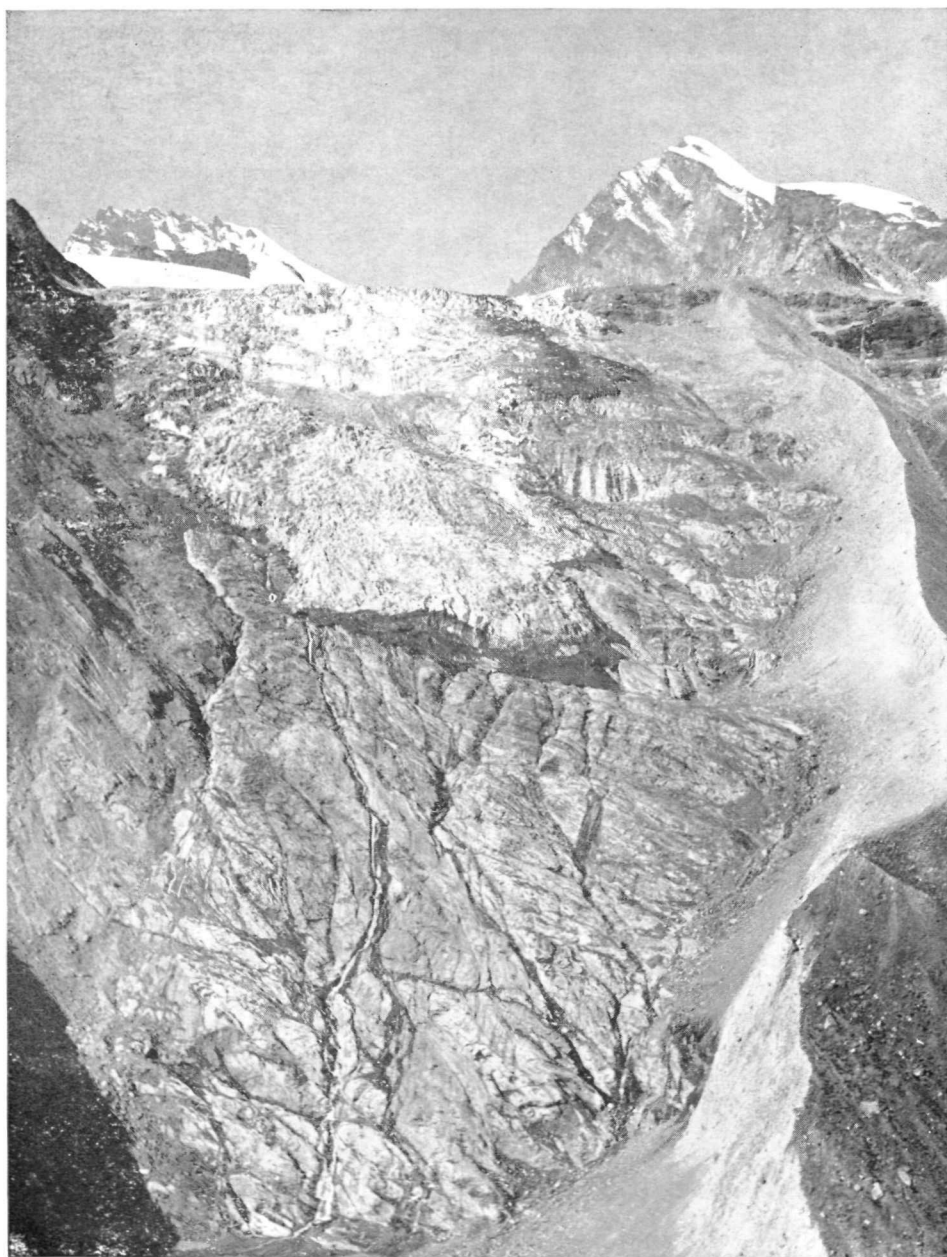
Fig. 3. Vue prise le 24 septembre 1955. La position du front est sensiblement la même qu'à l'automne 1957.

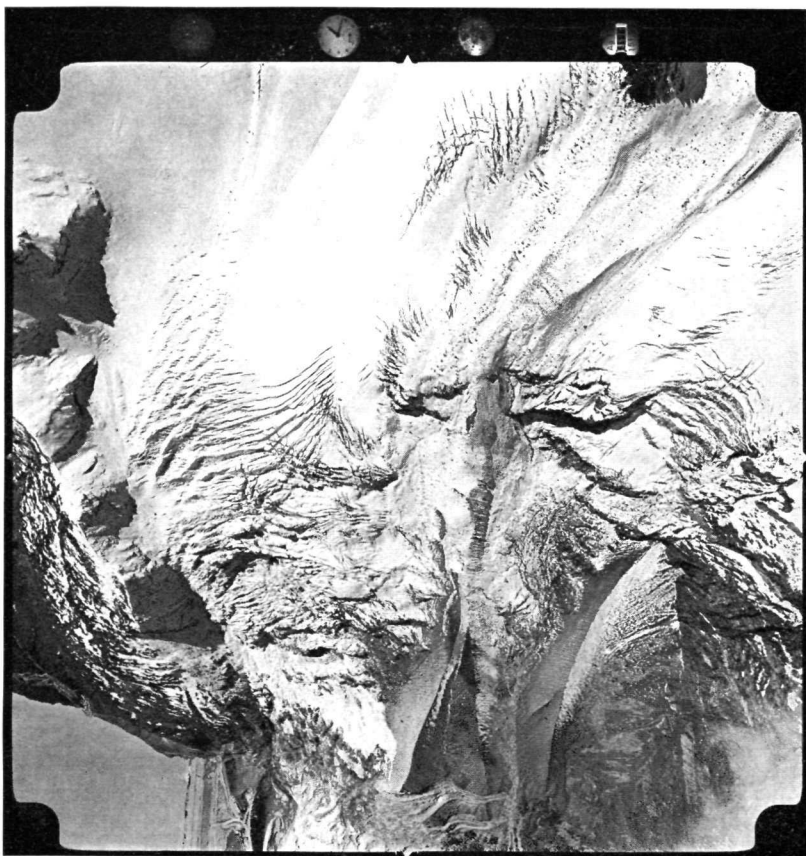
Fig. 10. Photo du 16.9.1965. Vue de la partie inférieure du haut plateau du glacier d'Allalin, ainsi que de la région des séracs. Les crevasses transversales sont d'abord petites, et augmentent avec la pente. On voit par là que la pente se dessine graduellement. Tout à droite la partie inférieure du glacier d'Hohlaub.

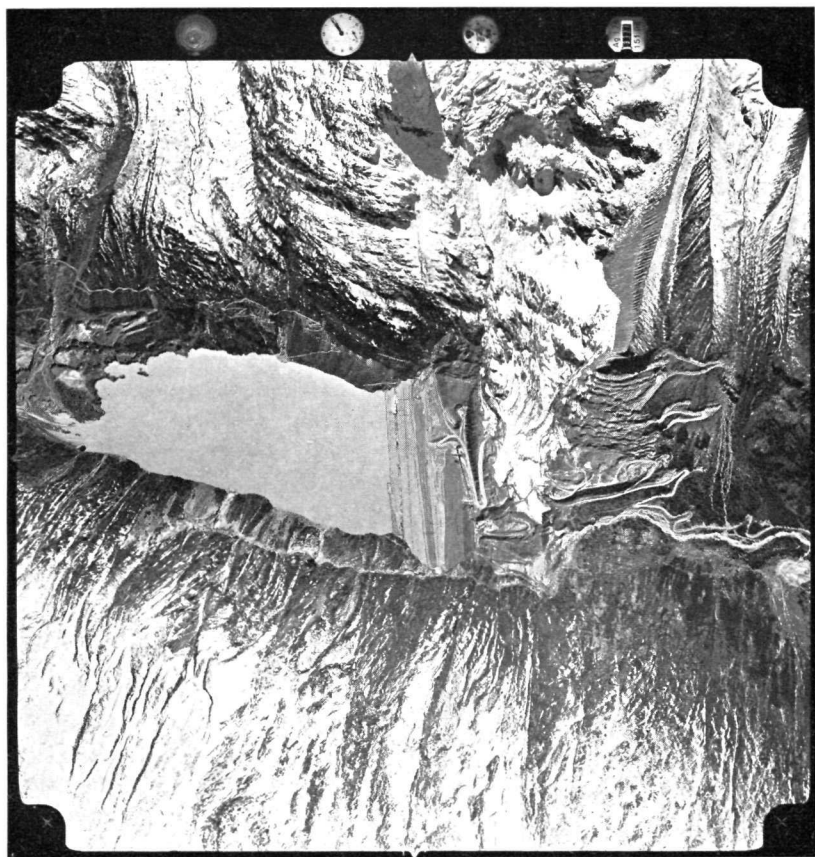
Fig. 12. Photo du 8.9.1965 montrant la plus grande partie du bassin d'accumulation, jusqu'au-delà de la pierre bleue qui apparaît sous la forme d'un point noir, à l'extrémité sud du lac; en face, chantier de matériaux dans les moraines du Schwarzbjerggletscher.
